# 溶接条件見える化・AI異常検知システム開発

Visualization of Welding Conditions・AI Anomaly Detection System Development

\*1 トヨタL&Fカンパニー生産技術部 \*2 ITデジタル推進部

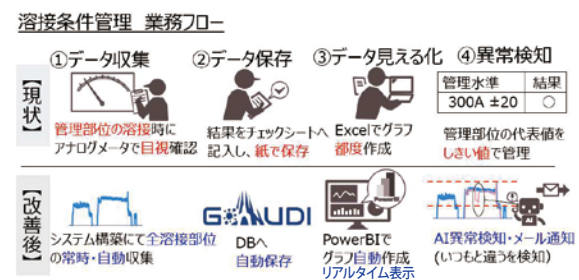
このためデジタル機器による測定にて、製作されたワーク全てのプロセスデータを収集することでトレサビリティの確保、有事の際の迅速な原因分析、不具合発生を検知および通知が必要と考えた。また、データ収集から保存までを自動化できるシステムを実現する。図1は、現状の業務フローおよび改善後のフローを示す。

図1 現状の業務フローおよび改善後のフロー  
Fig.1 Current Workflow and Improved Workflow
